# BG "In der Heimmark", Jesewitz OT Pehritzsch

**Baugrundgutachten für die Erschließung eines Wohngebietes  
04838 JESEWITZ OT PEHRITZSCH, IN DER HEIMMARK  
Gemarkung Pehritzsch, Flur 2, Flst. 129/37  
Auftraggeber: Heiko Mohr und Matthias Pilarski, Jesewitz**

## **5.2**

**Fotodokumentation vom 02.03.2020**

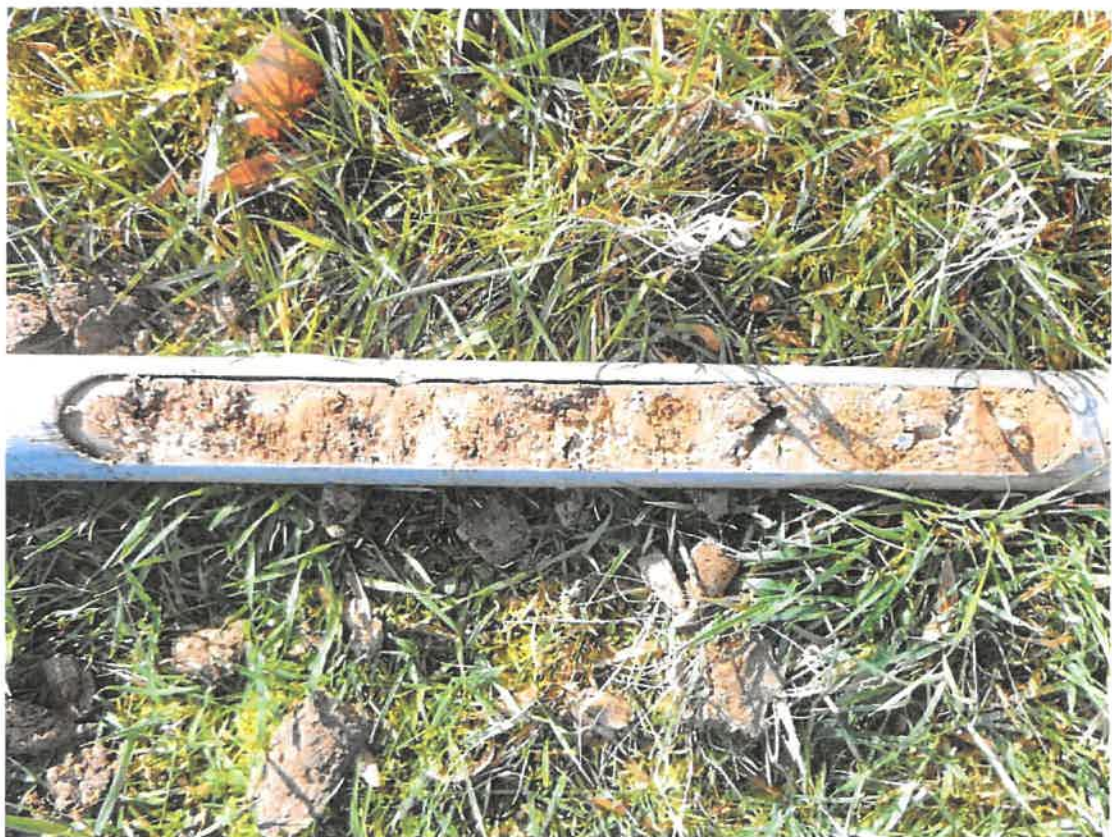
Bild 4: SW-Ecke, Schluff, sandig, bei 0,5-1,0 m.

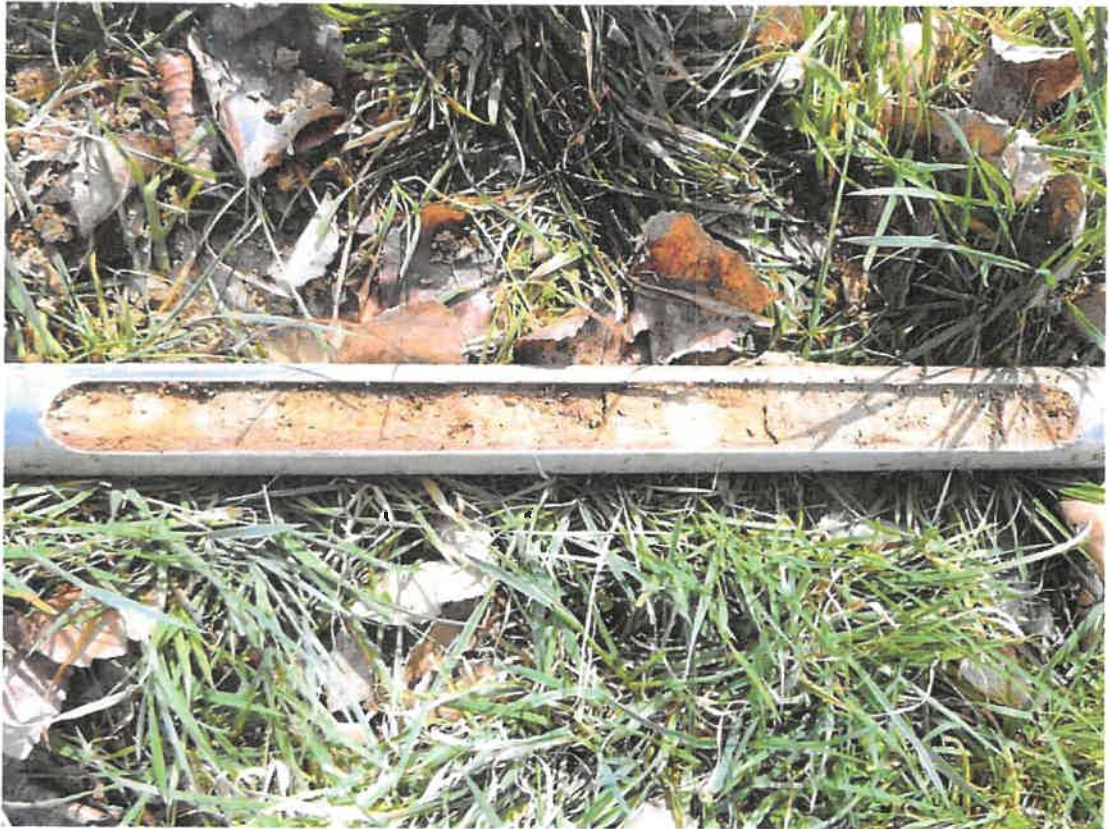
Bild 5: Mitte S-Seite, Feinsand bis Mittelsand, schluffig, schwach tonig, bei 2,0-2,5 m.

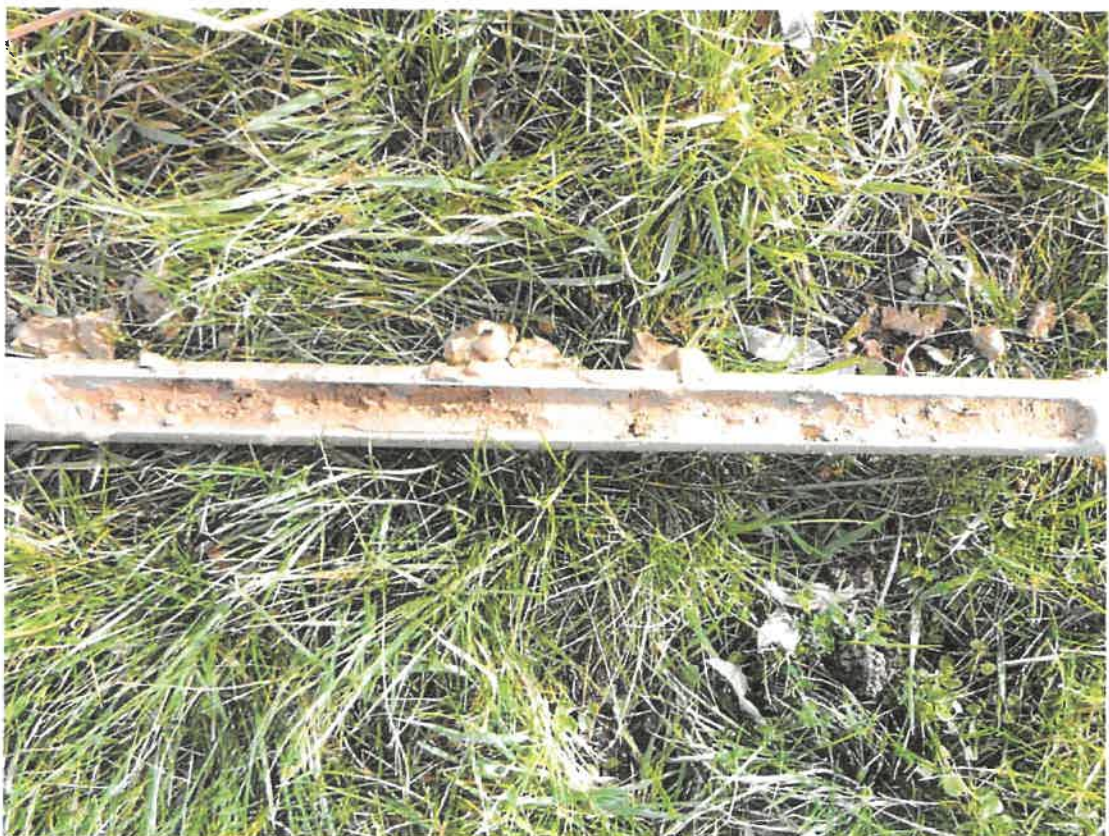
Bild 6: Mitte O-Seite, Feinsand, über Geschiebelehm, sandig, Bereich bei 4,5-5,0 m.
